INSTITUT FÜR BAUSTOFFKUNDE UND STAHLBETONBAU
DER TECHNISCHEN UNIVERSITÄT BRAUNSCHWEIG
DIREKTOREN: PROF. DR.-ING. K. KORDINA – PROF. DR.-ING. G. REHM

Durchlaufende Stahlbetonkonstruktionen

unter Brandbeanspruchung

August 1968 (Teil A)

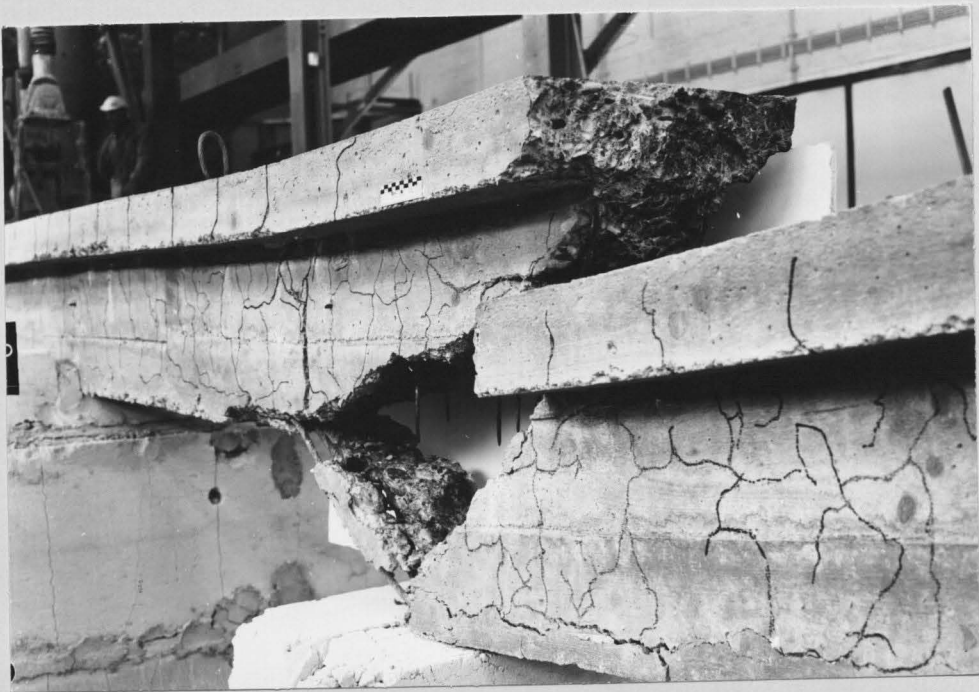
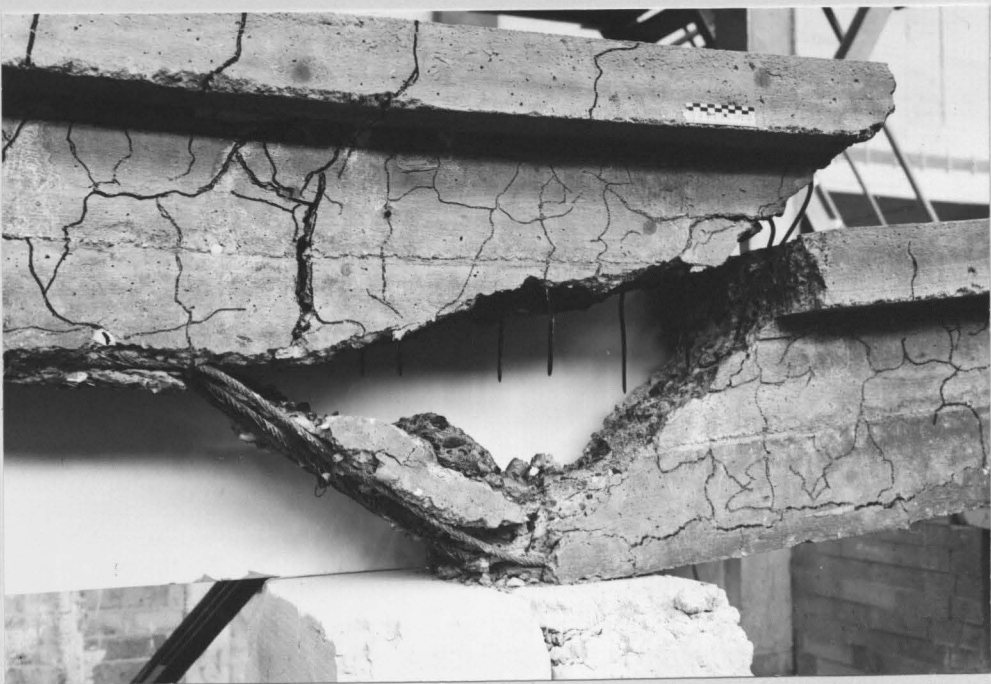
Bild
16 und 17

Ansichten der Bruchstelle
Balken I

Von der 65. Versuchsminute an erweiterte sich der Riß am Ende der Stützbewehrung im Feld 2 rapide und trennte schrägverlaufend den Steg bis zur unteren Bewehrung auf. In der 69. Minute trat der Bruch ein, wobei die Bügel abgerissen und die untere Bewehrung abgeknickt wurden.

Die Bruchstelle ist auf den Bildern 16 und 17 zu sehen. Die Bilder 18 und 19 zeigen den ganzen Balken nach dem Versuch.

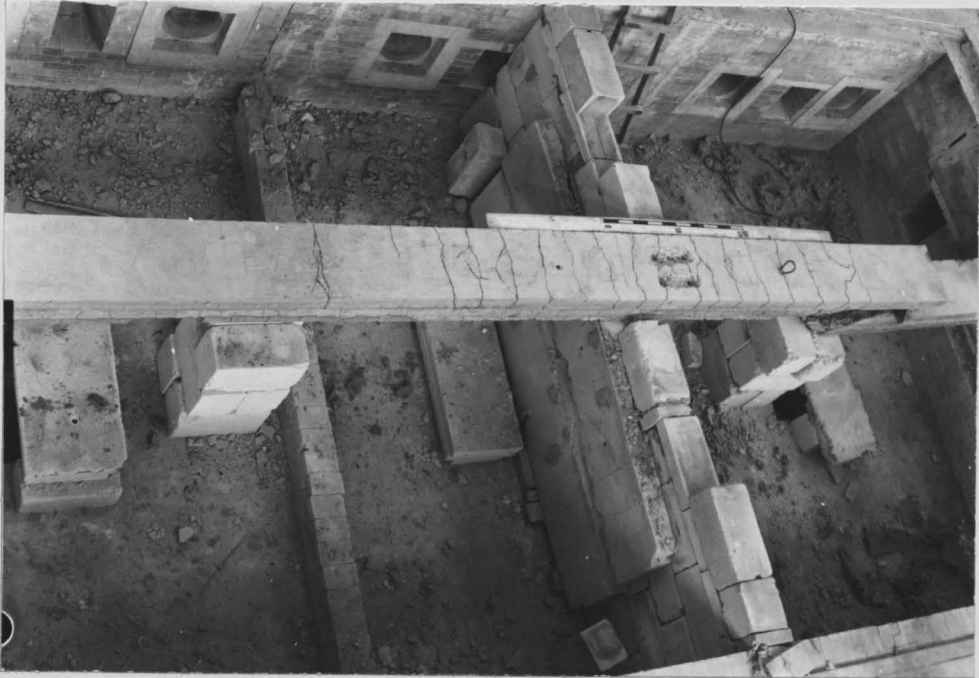
Bild
18 und 19

Gesamtansichten nach dem Brandversuch
Balken I

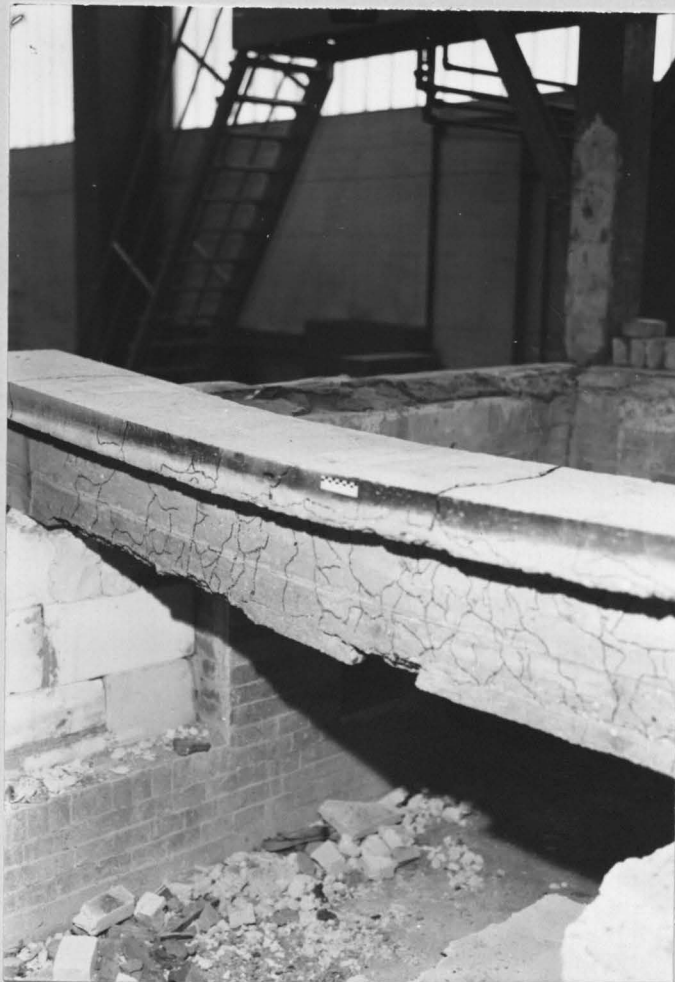
Bild
20 und 21

Ansichten der Bruchstelle und des
beheizten Feldes ; Balken II

Von der 80. Versuchsminute an erweiterte sich ein Querriß im unbelasteten, unbeheizten Feld 1, der sich bis dahin nicht von seinen benachbarten unterschied, rapide und führte zum Bruch in der 82. Minute, wobei die obenliegende

Die Bruchstelle ist auf Bild 20 zu sehen. Bild 21 zeigt den Zustand des belasteten und beheizten Feldes 2 nach dem Versuch, und auf den Bildern 22 und 23 ist der ganze Balken nach dem Versuch dargestellt.
